Projekt: Tropikalny Park Wodny w Kielcach
Pozycja: Drzwi wejściowe

PROJEKT WYKONAWCZY

PARK WODNY przy HOTELU BINKOWSKI

RZUT DACHU - TARAS 1 : 150

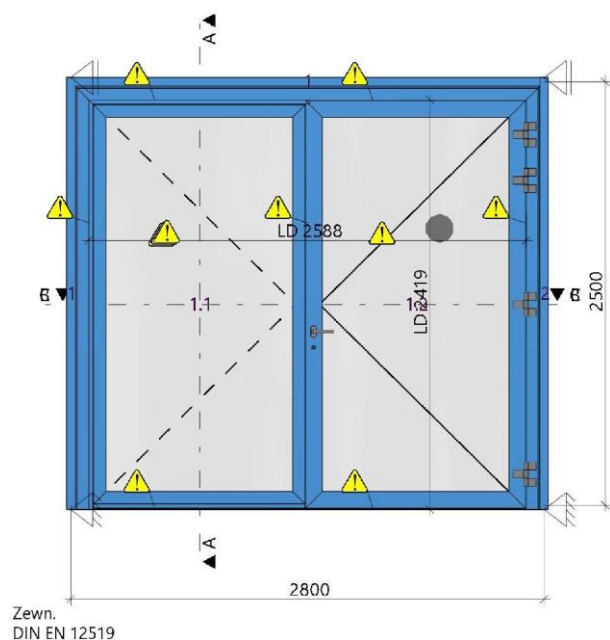
System: SCHUCO AWS/ADS 70.HI

Wypełnienie: 57 mm

Elementy dodatkowe: skrzydła drzwiowe otwierane na zewnątrz, zawiasy nawierzchniowe skrzydełkowe, drzwi obsadzone w wykonanym portalu do

wewnątrz,
